1. 조립 오류(4개소) 12점

2. 본체 주어진 치수에 맞게 작성(돌출5), 스케치구속조건(4개소) 28점

3. 도면 스타일 라이브러리 변경, 도면 생성용 부품 오류 13점

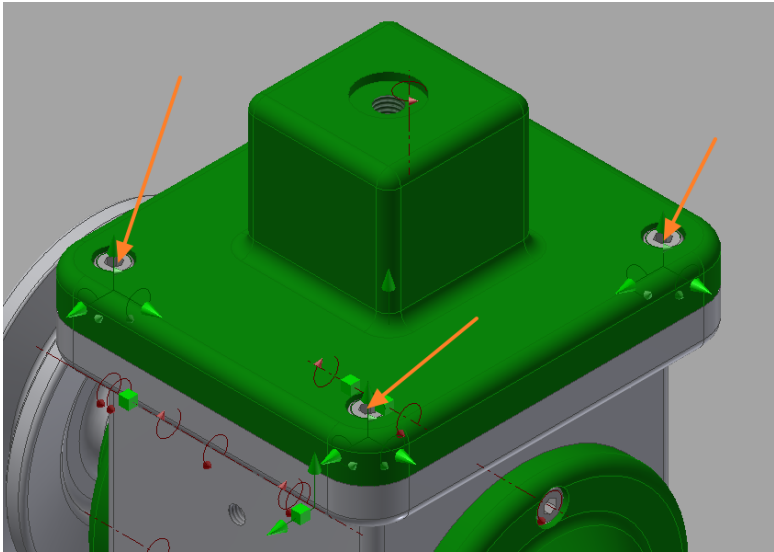
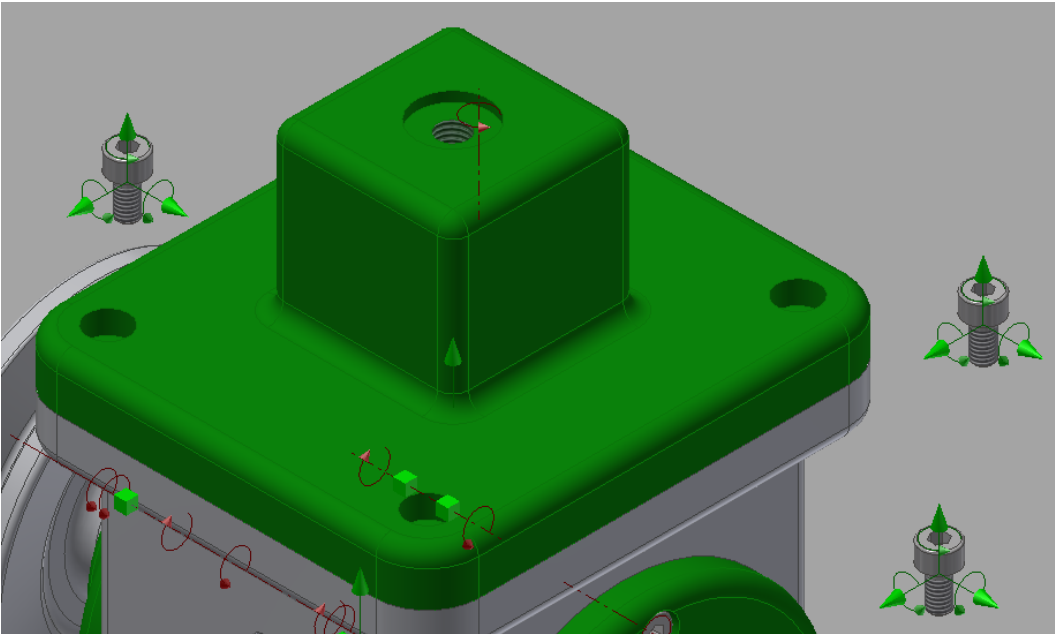
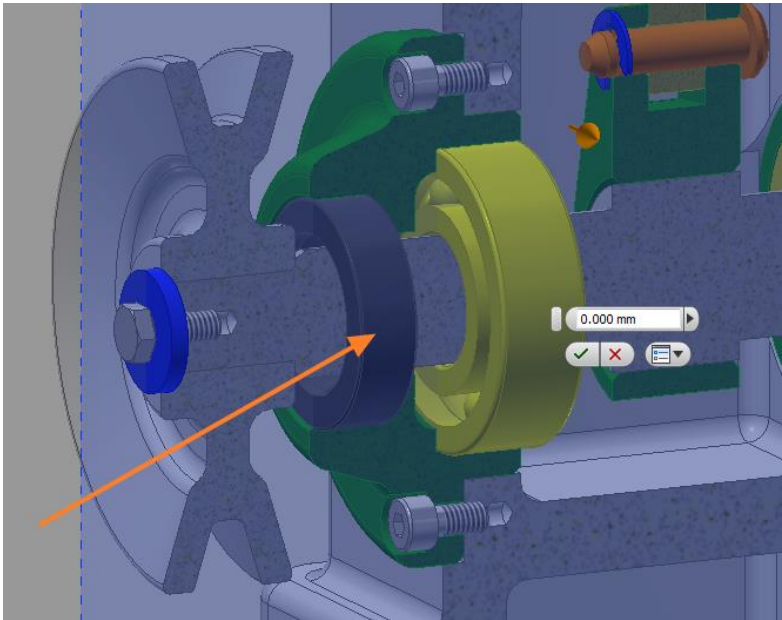
구속 조건 부족 (3개소)

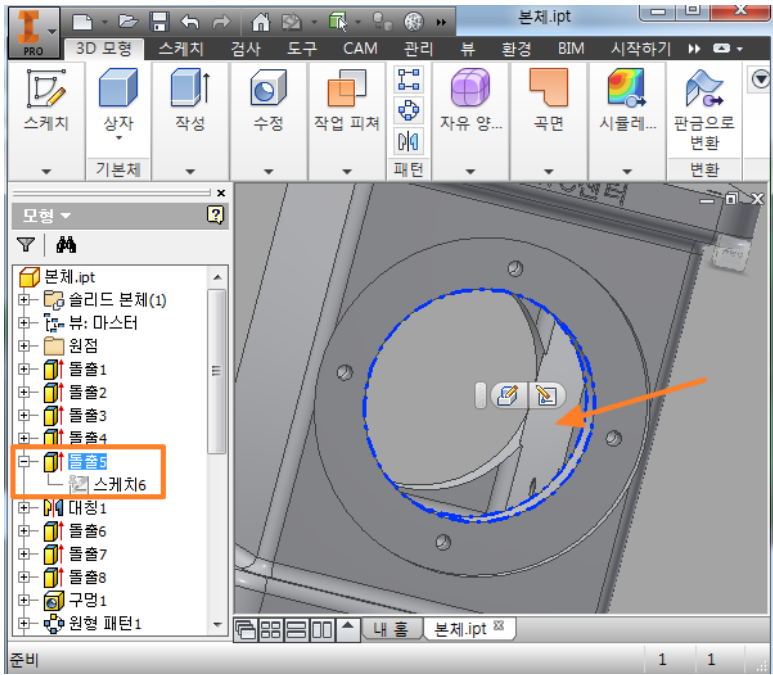
주어진 치수에 맞게 작성(돌출5) – 이 부분에서는 범위 [전체] 옵션을 주어야 합니다.

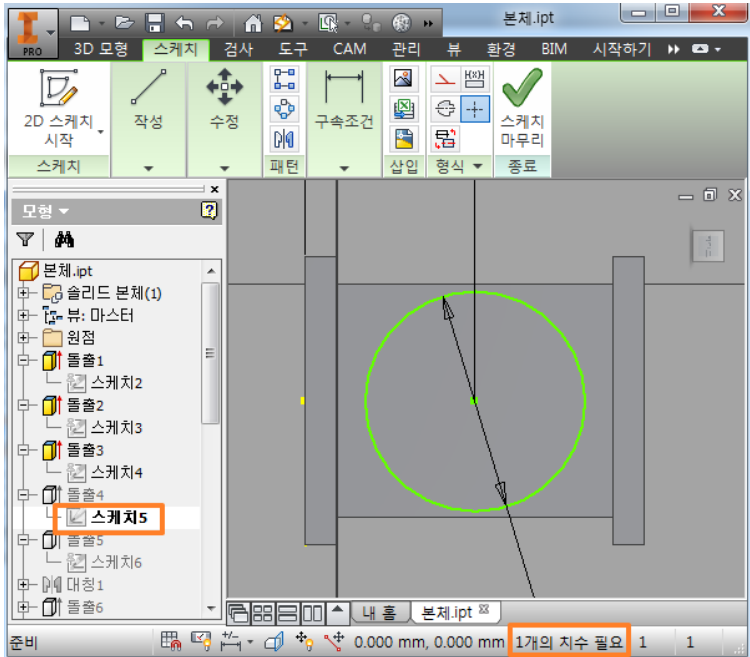
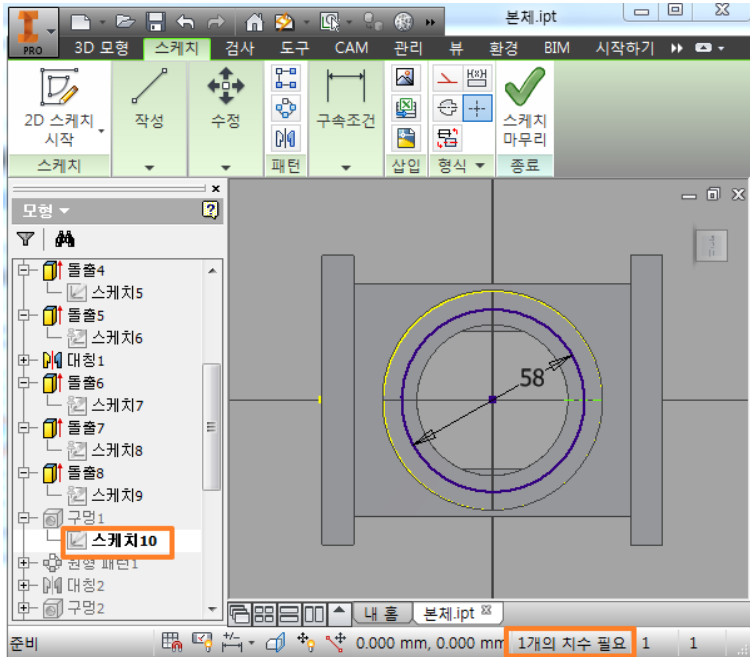
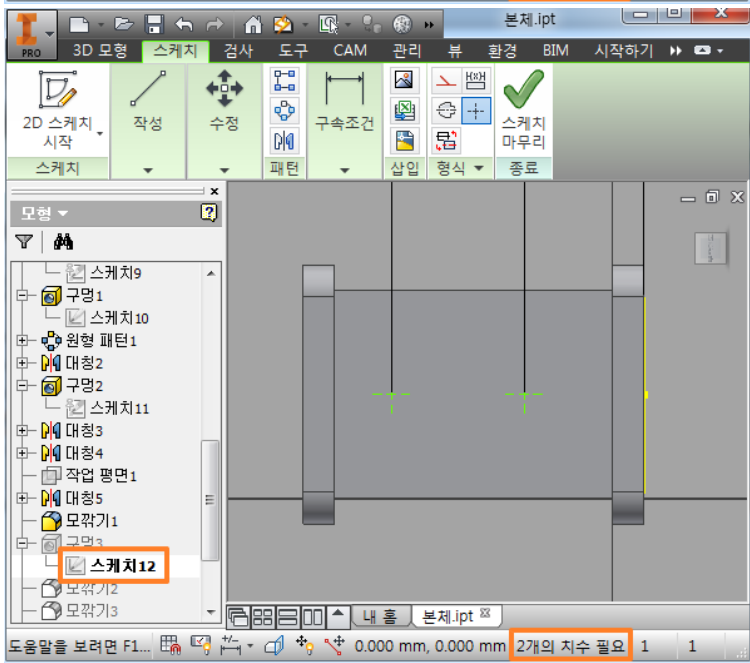
2. 본체 주어진 치수에 맞게 작성(돌출5), 스케치구속조건(4개소) 28점
